ANTIKVARISK FÖRUNDERSÖKNING AV FOLKETS HUS I LESSEBO

Lessebo kommun

Kronobergs län

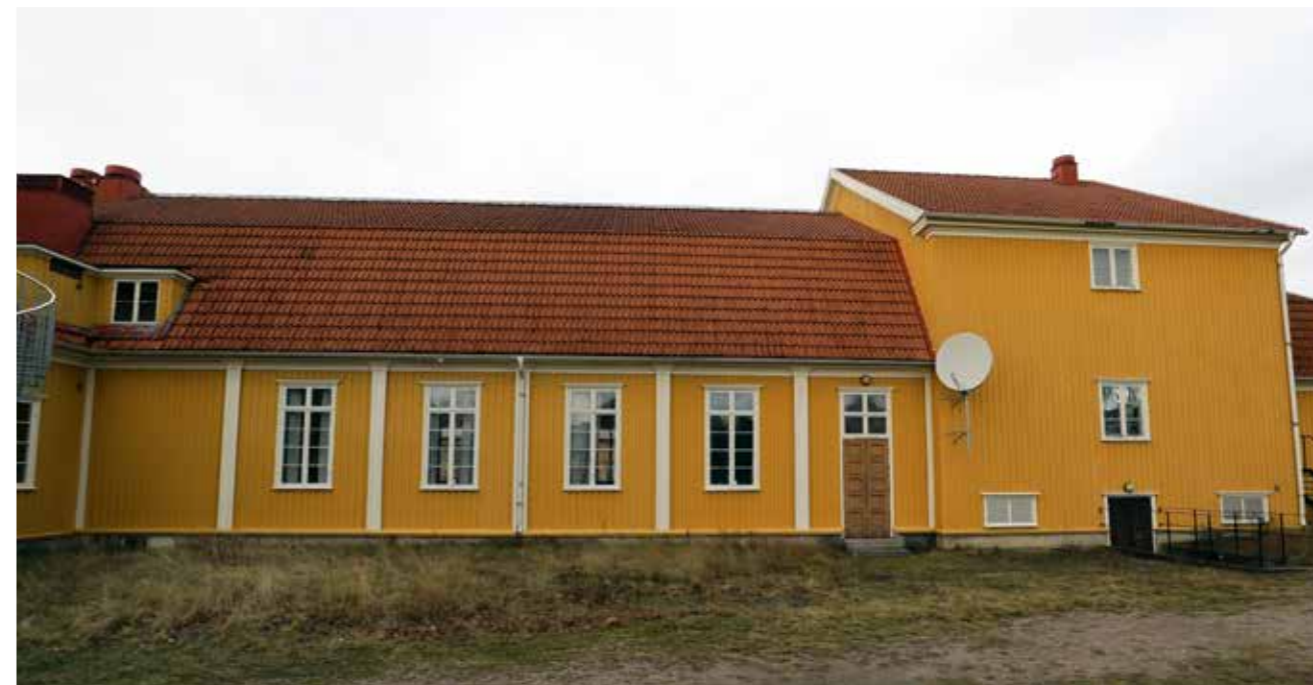
Folkets hus huvudbyggnad fasad åt söder. A-salen och scenbyggnaden.

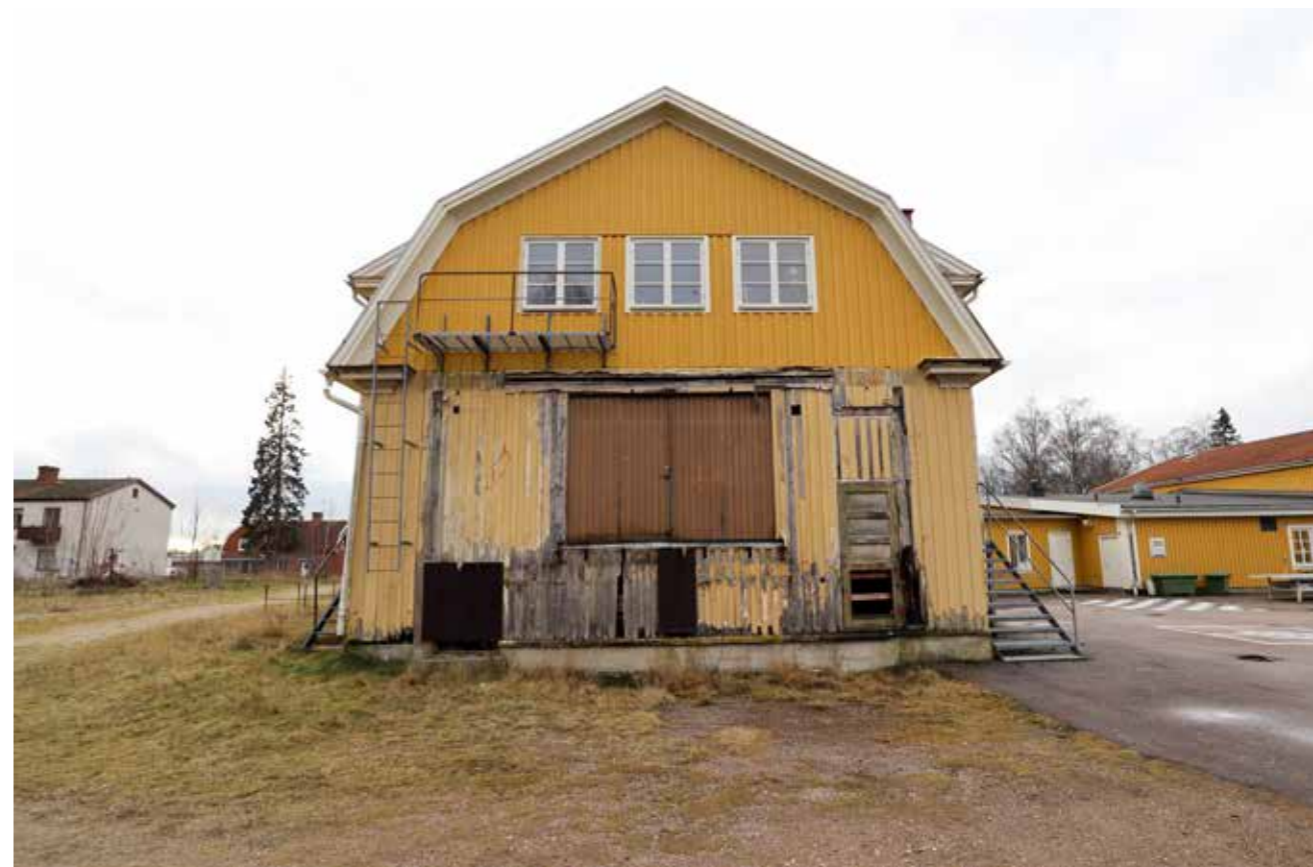
Bakom scenbyggnaden finns en fallfärdig lastbrygga med portar in till rekvisitaförrådet..

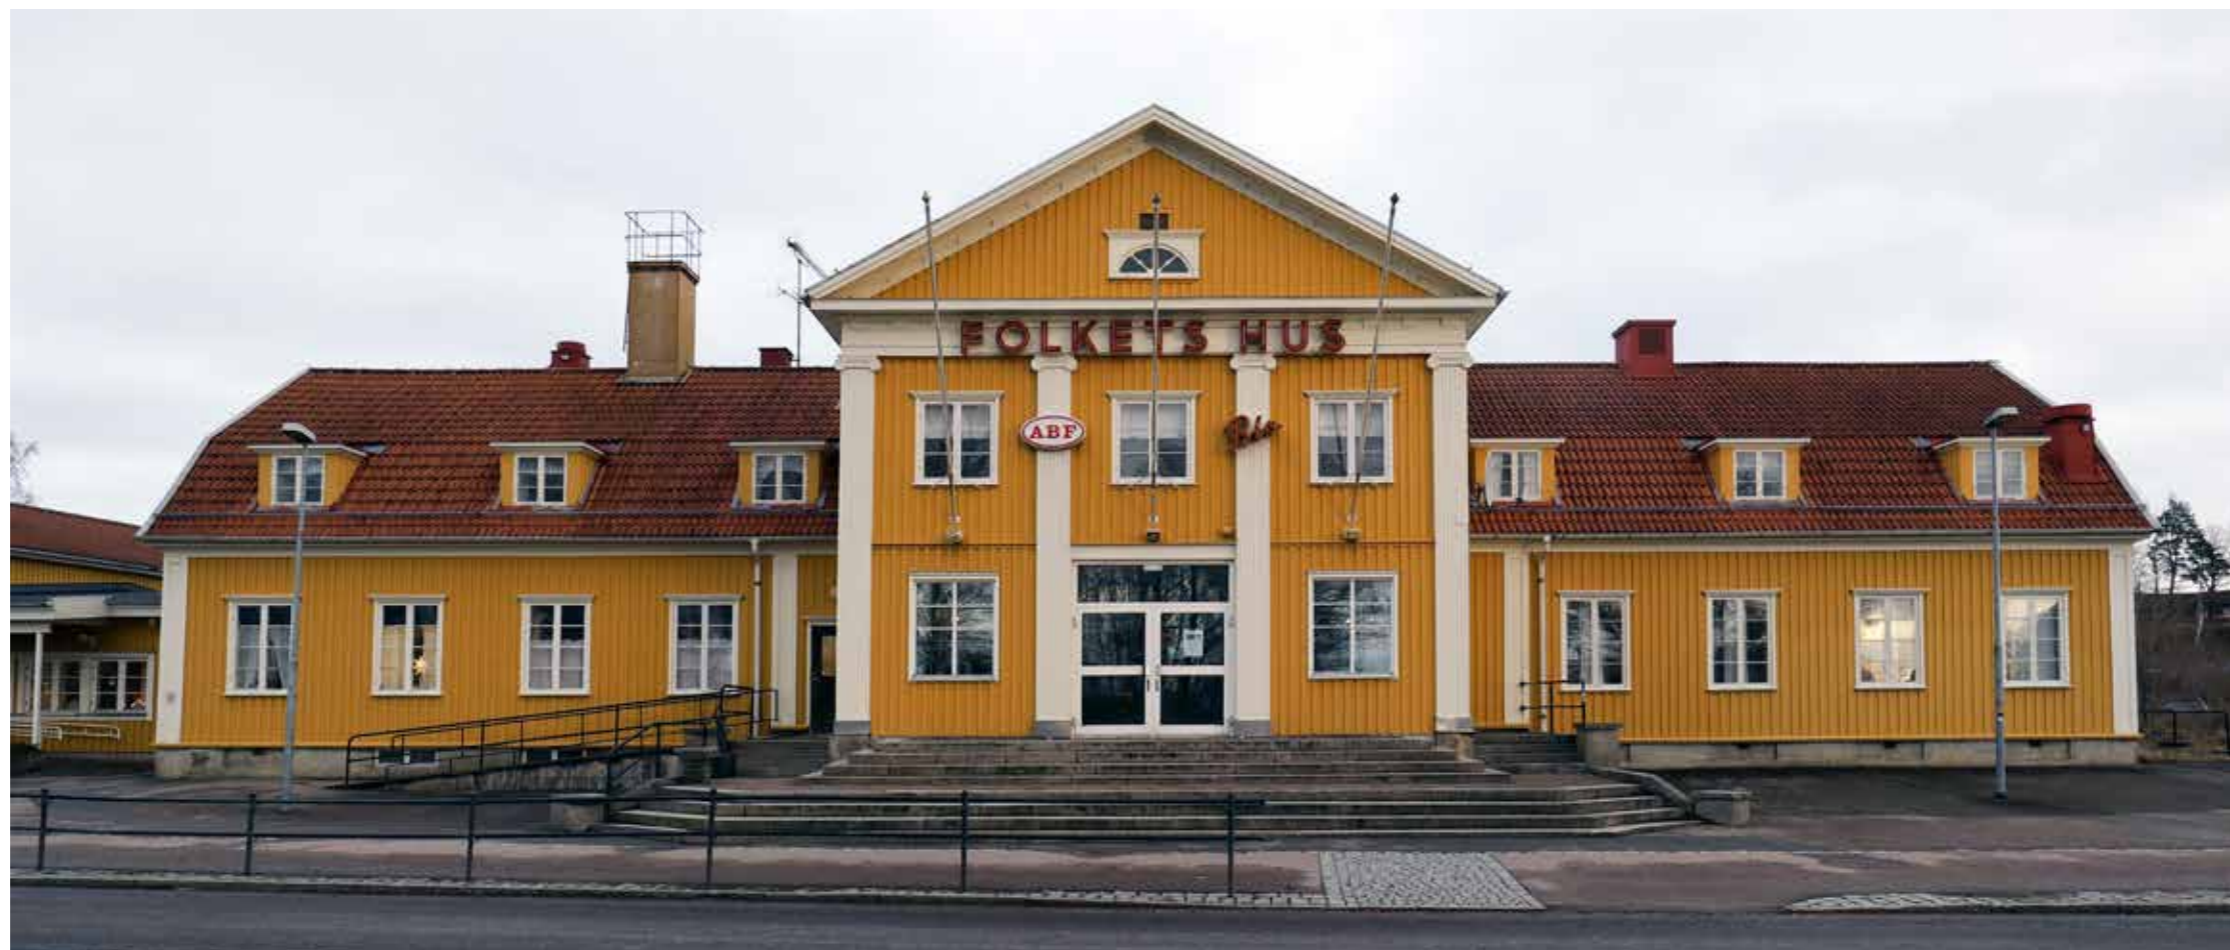
Folkets hus huvudbyggnad januari 2020.

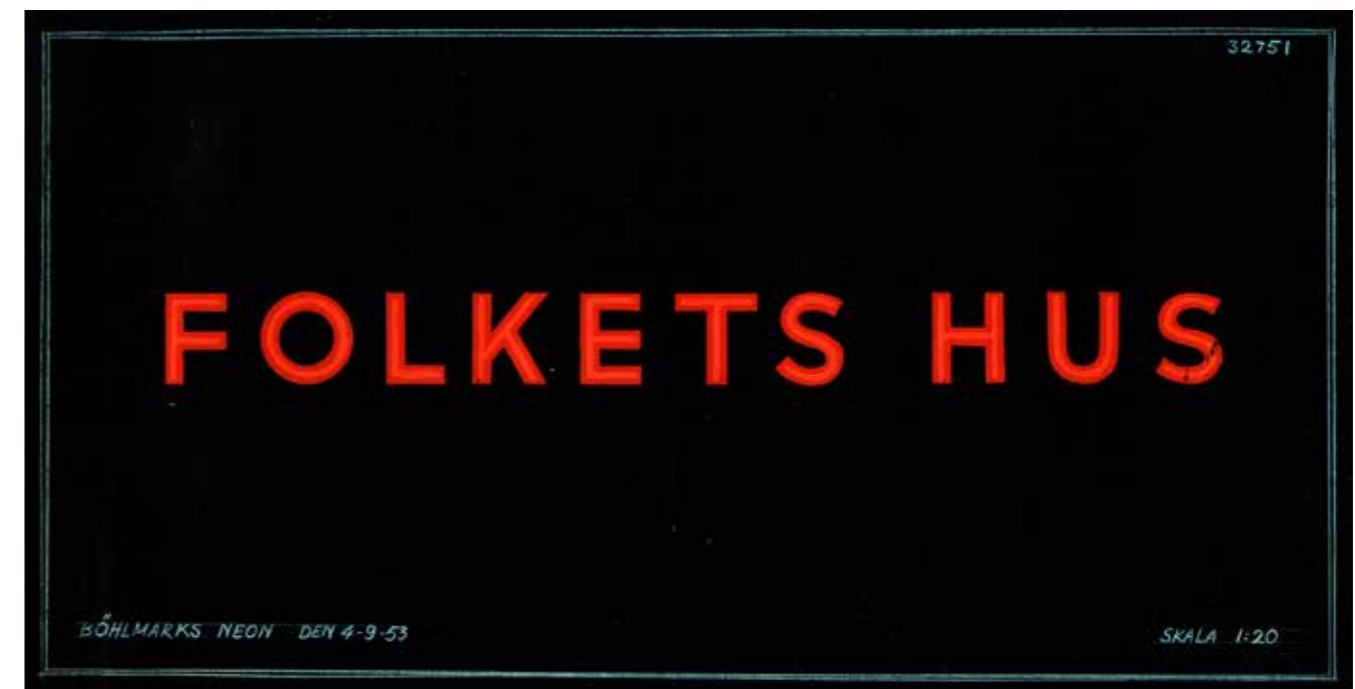
Ritningen över neonskylten för Folkets hus samt Bio skylten. I slutändan blev även Bio skylten röd, vilket kotsasterade bättre mot byggnadens gula fasad.

Folkets hus har två neonskyltar från 1950-talet med texterna Folkets hus samt Bio. Dessa bör renoveras så att båda lyser. Även den något yngre ABF skylten bör hållas i "lysande" skick. Skyltarna har höga kulturhistoriska värden. Dessa har höga kulturhistoriska värden och berättar enkelt och tydligt byggandes historia samt är en viktig del av den mångskiftande siktlinjen av ljuspunkter som skapas när man rör sig längs Storgatan.

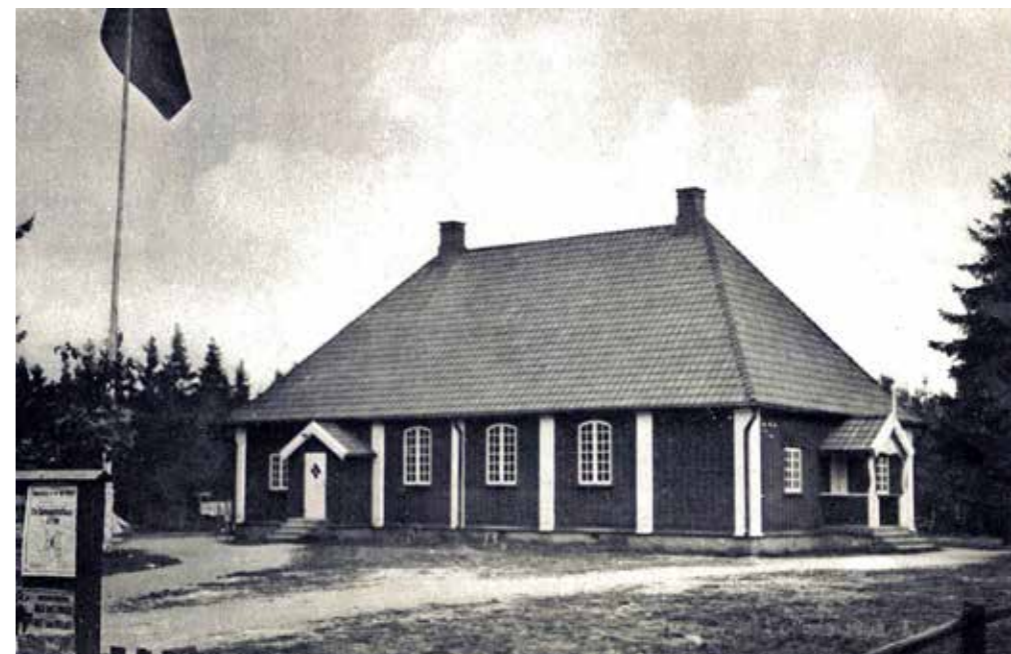
Den första Folkets hus byggnaden som uppfördes i Lessebo 1917. Byggnaden uppfördes tidstypisk nationalromantisk stil, vilken bland annat karaktäriseras av de småspröjsade fönstren och det höga valmande sadeltaket. Fotograf okänd. Bild tillhandahållen av Lessebos hembygdsförening.

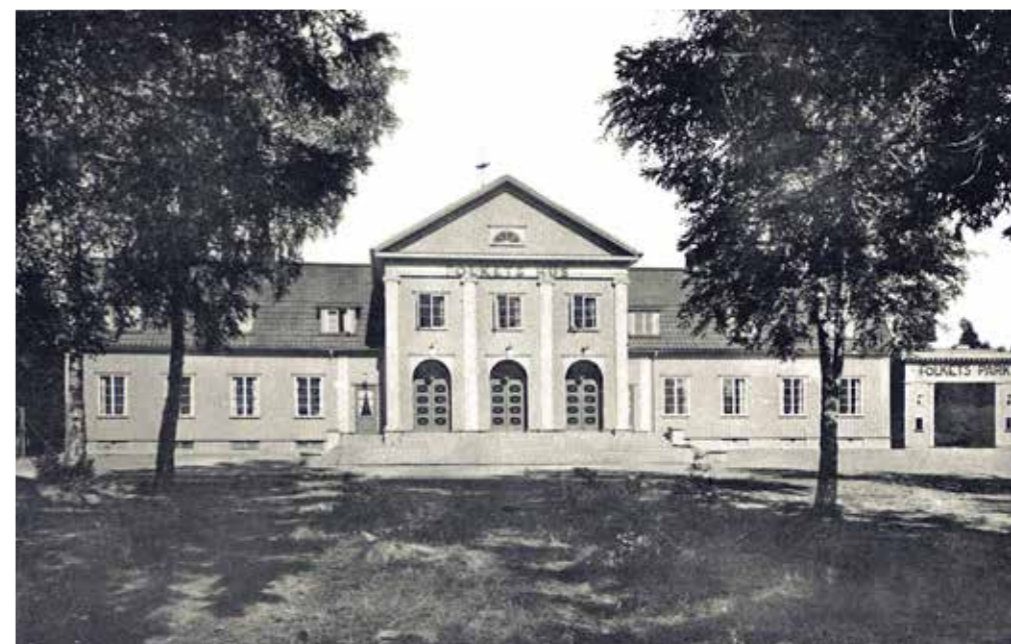
Nuvarande Folkets husbyggnad i sin ursprungliga skepnad. Notera de tre dörrparen i entrén och portalen med entré in till Folkets park. Fotograf okänd. Bild tillhandahållen av Lessebos hembygdsförening.

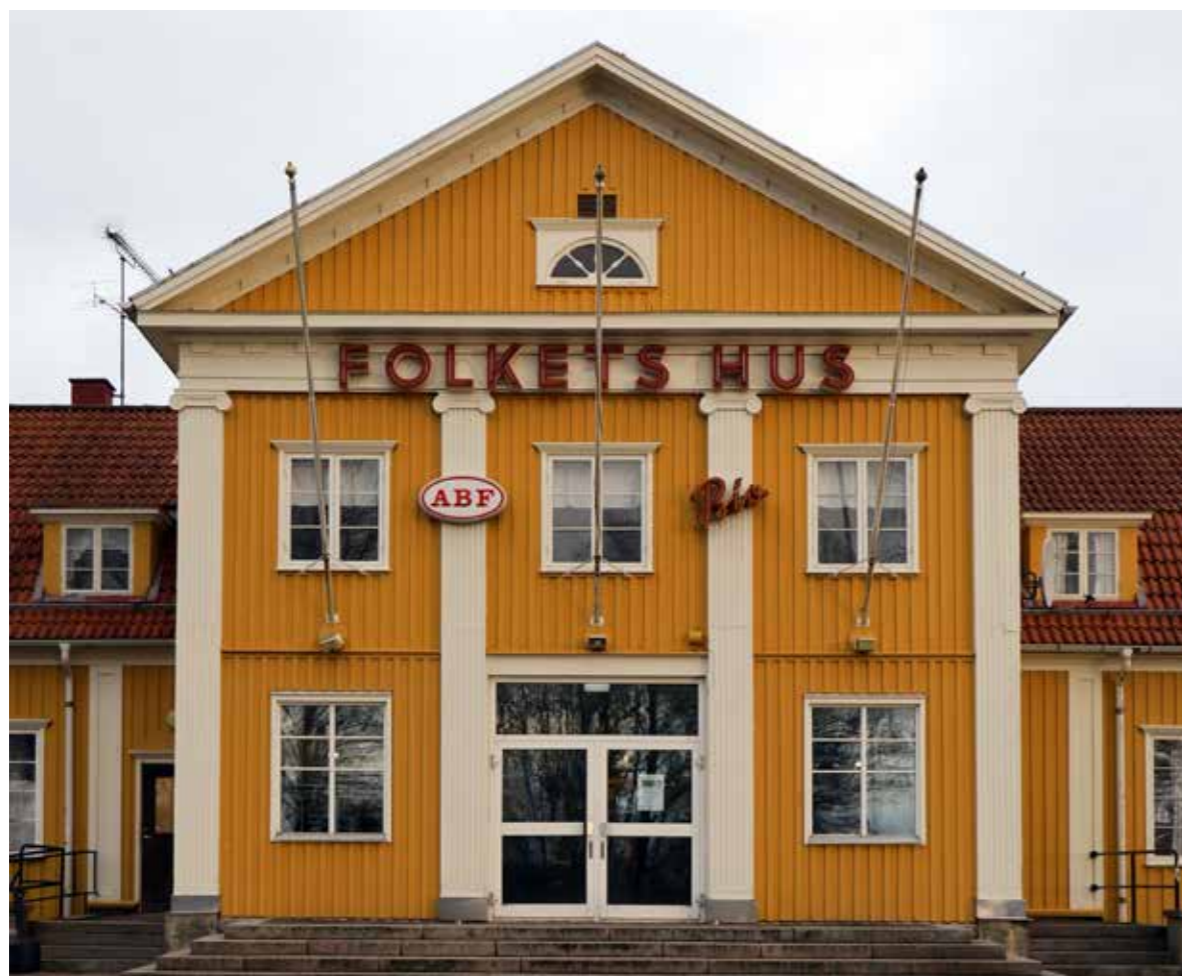
Den frontonliknande mittrisaliten med klassiska dekorationer.

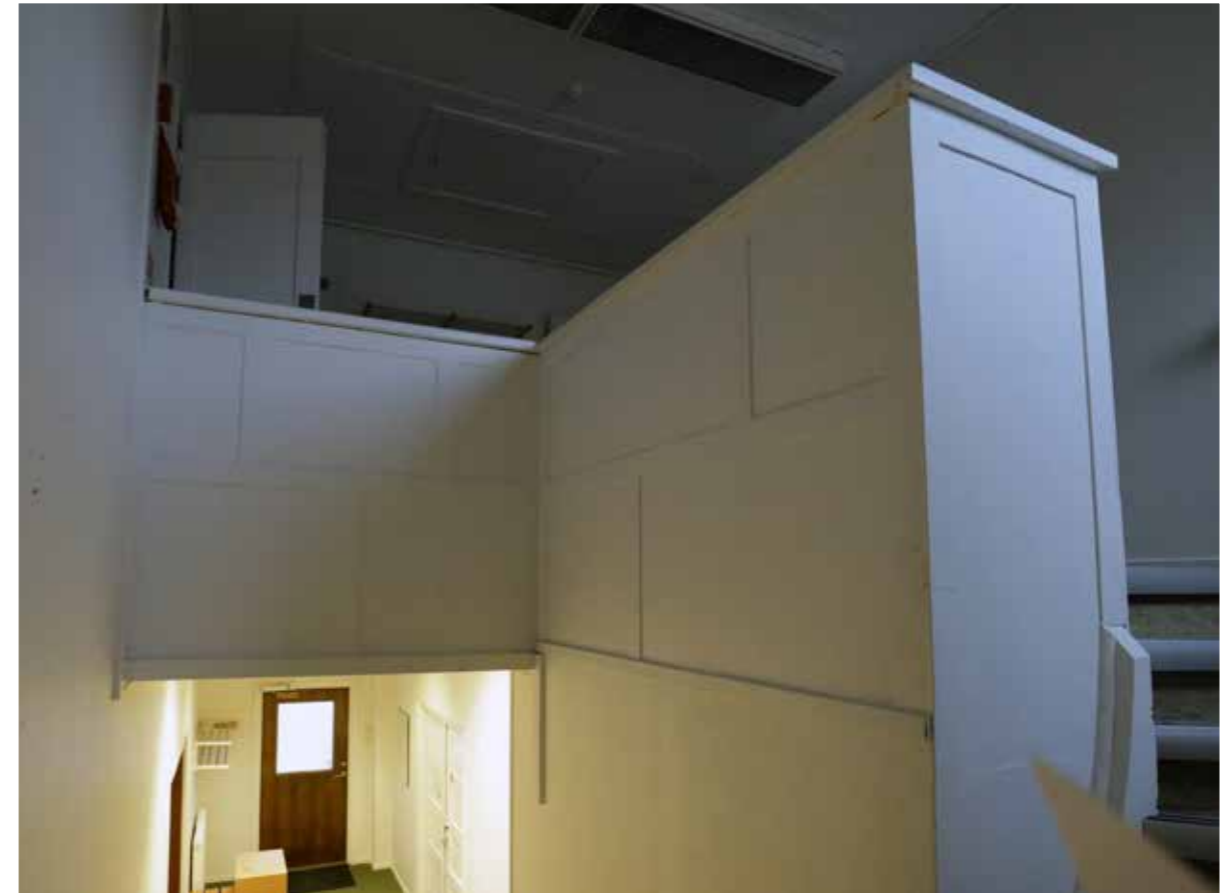
Trapphuset. Notera listverket som skapar den dekorativa panel på väggen.

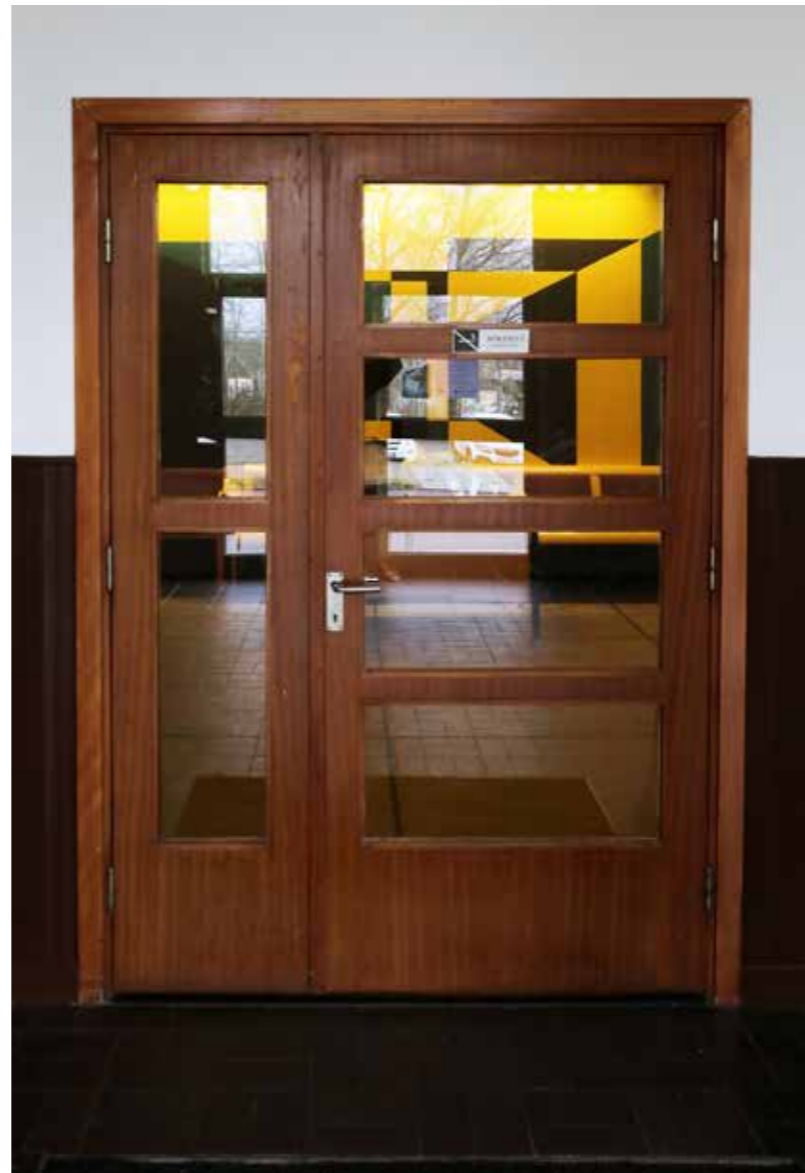
Dörren mellan Entréhallen och foajén. Dörrens faner har skador.

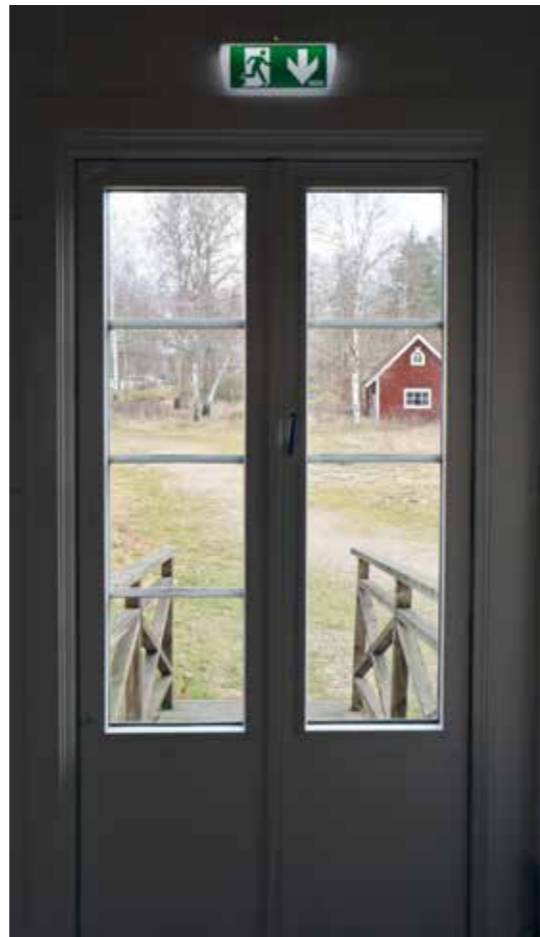
Utrymningsvägens dörr har utanpåliggande spröjs, var av ett saknas. Resultatet ger ett eftersatt intryck. Denna typ av spröjs rekommenderas ej, då det allt för ofta liknar förhållandet på bilden.

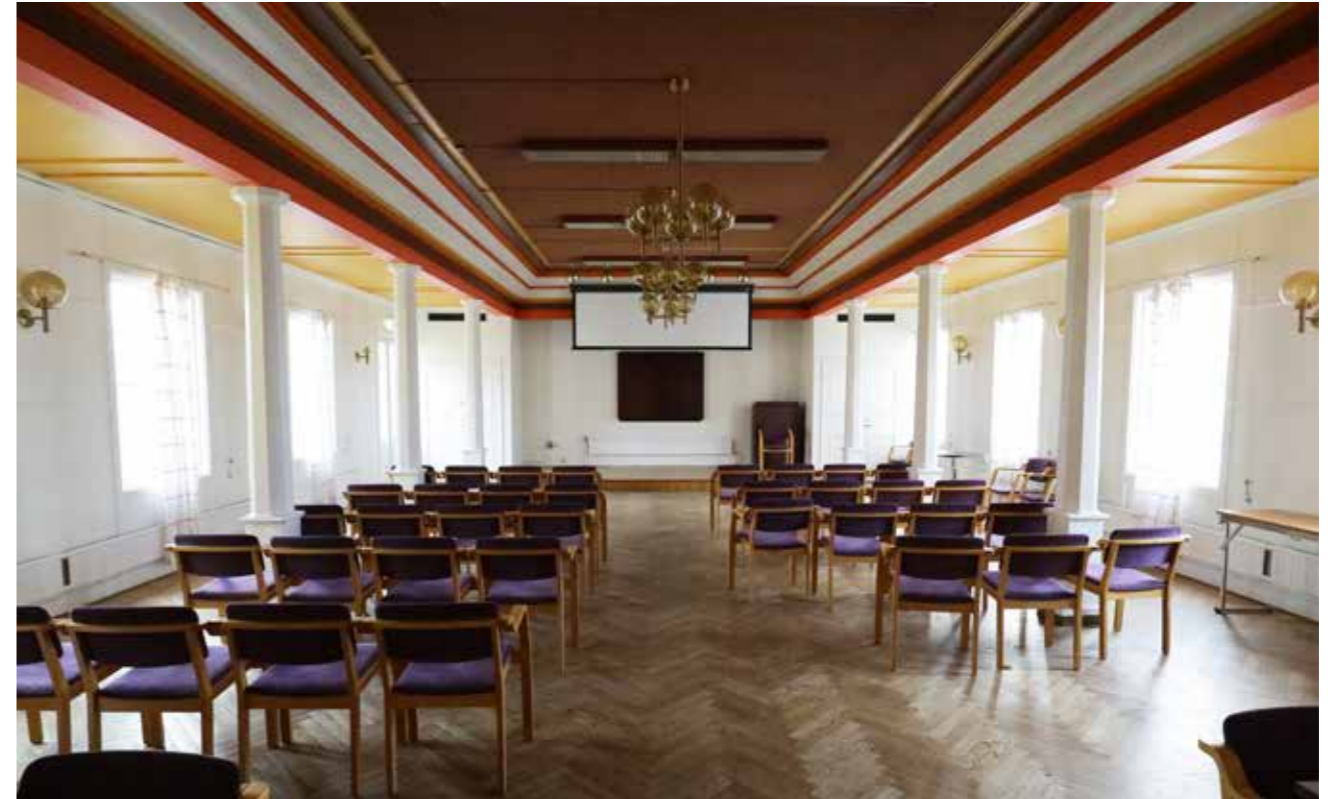
Rummets utformning är synnerligen speciellt med det vackra taket och pelarraderna. Kombinationen av de 1970-tals typiska färgerna i taket, utrymningsvägens dörr med trasiga fuskspröjs och det allmänna slitaget i rummet drar emellertid ner intrycket av det unika och elegant utformade delarna.

B-salen i januari 2020.

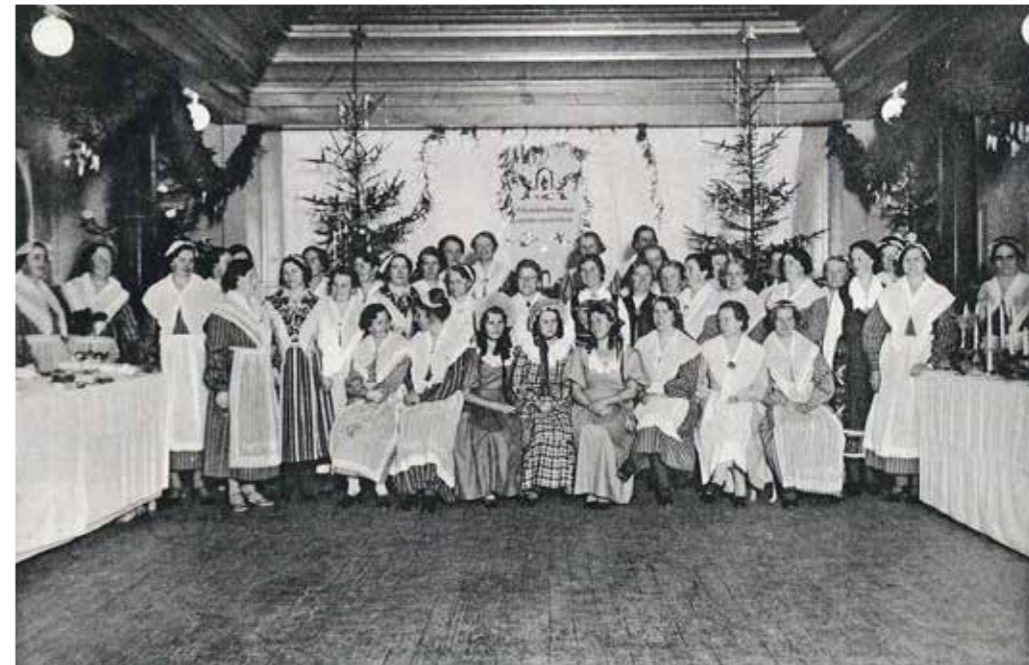
Lessebo Husmodersförnings julmessa 1936. Notera att pelarna är svarta och att taket antingen är trärent eller marmorerat. Ursprungligt golv var av plank. Bild tillhandahållen av Lessebos hembygdsförening.

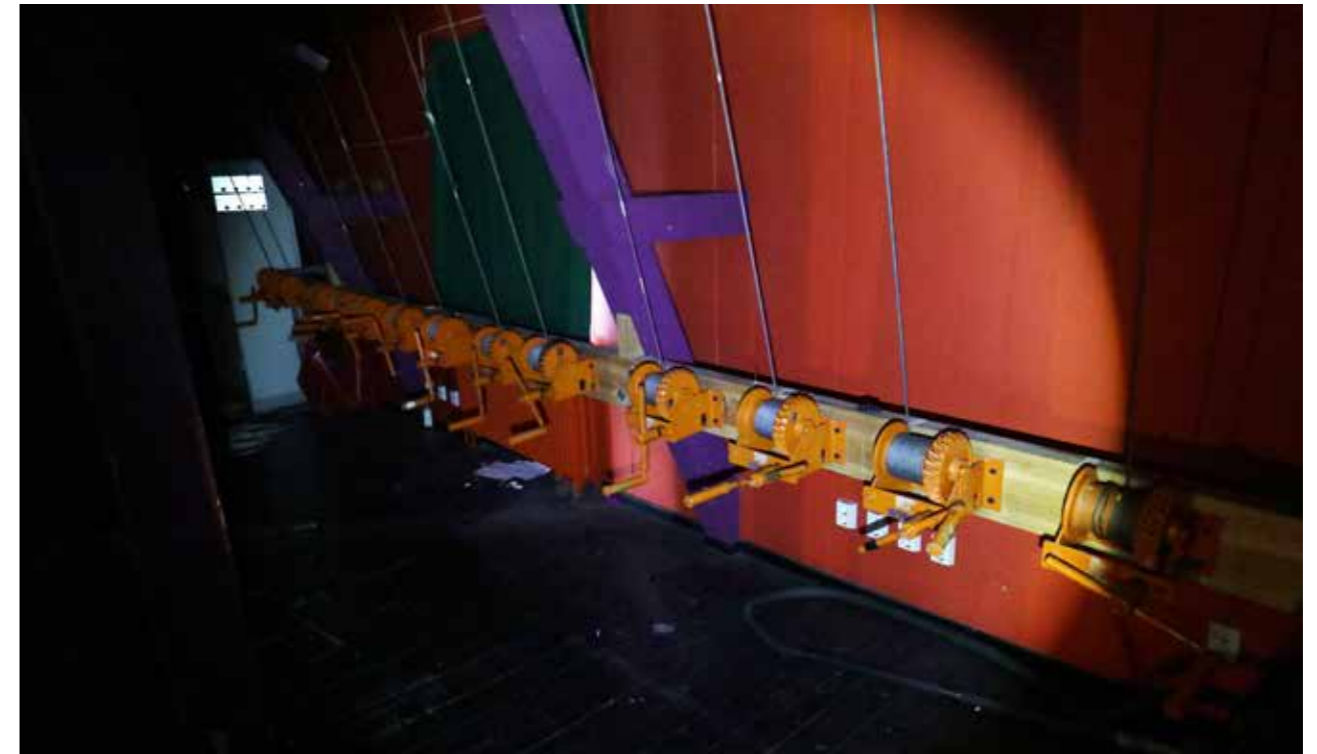
Utrymmet bakom och runt scenen är relativt ålderdomligt men upplevs som förvanskat av sin grälla färgsättning. Maskineriet för att lyfta upp scendekorationer är synnerligen vackert i sin enkelhet och troligen ursprungligt.

Del av scenmaskineri.

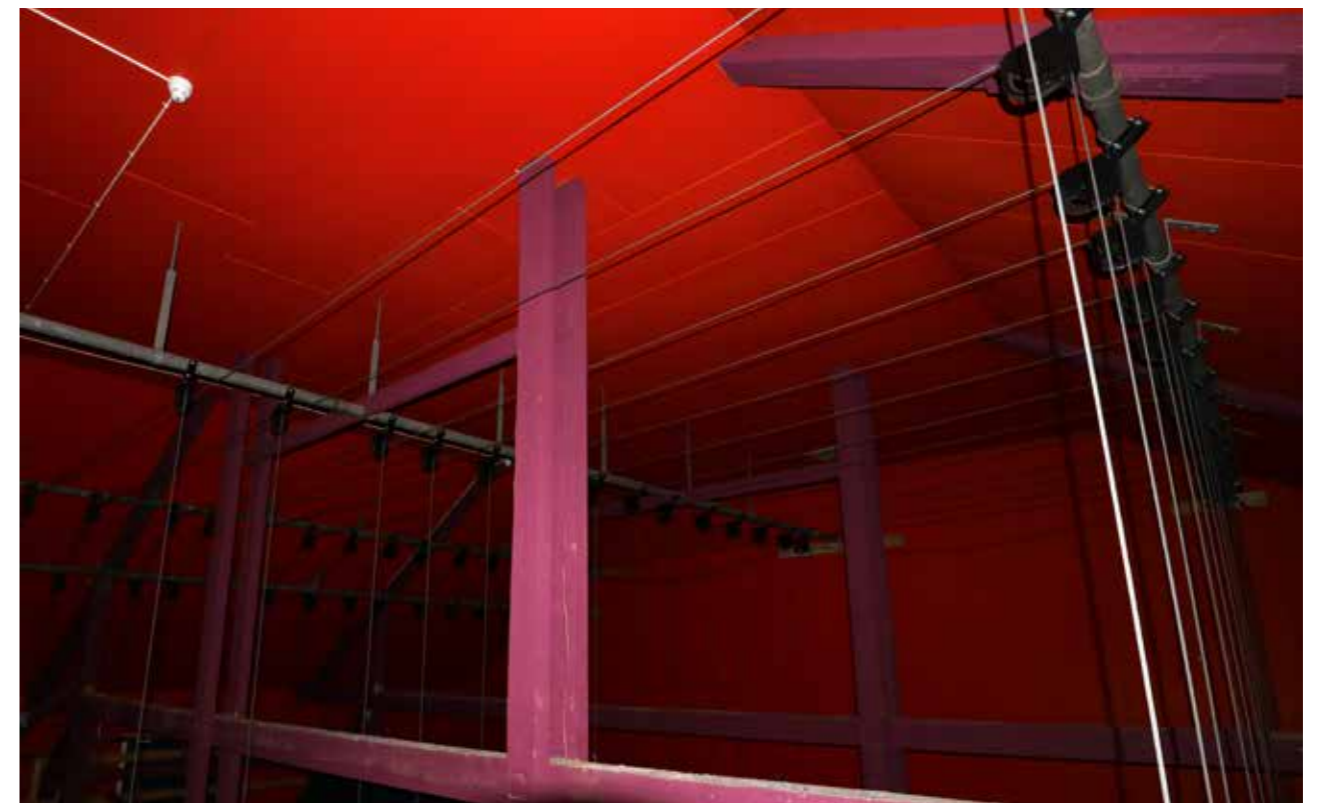
Hissanordning bakom scenen.

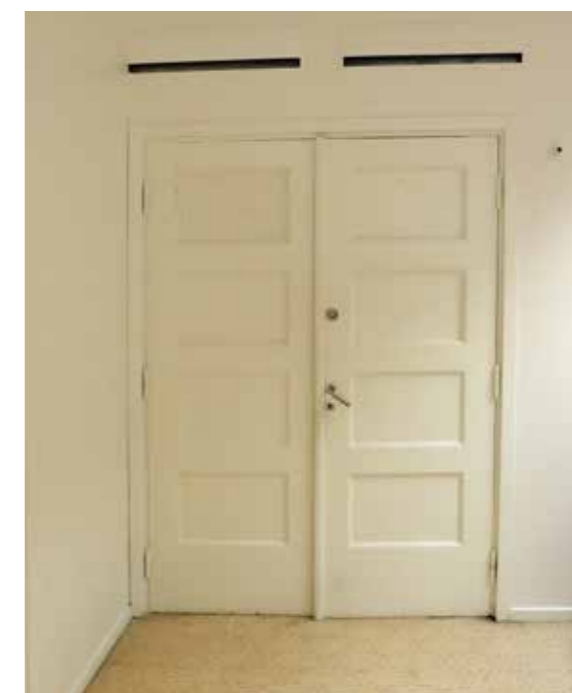
C-salen har kvar mycket av sin ursprungskaraktär tack vare listverket i taket, den enkla bröstpanelen och pardörren.

Ursprunglig pardörr in till C-salen.

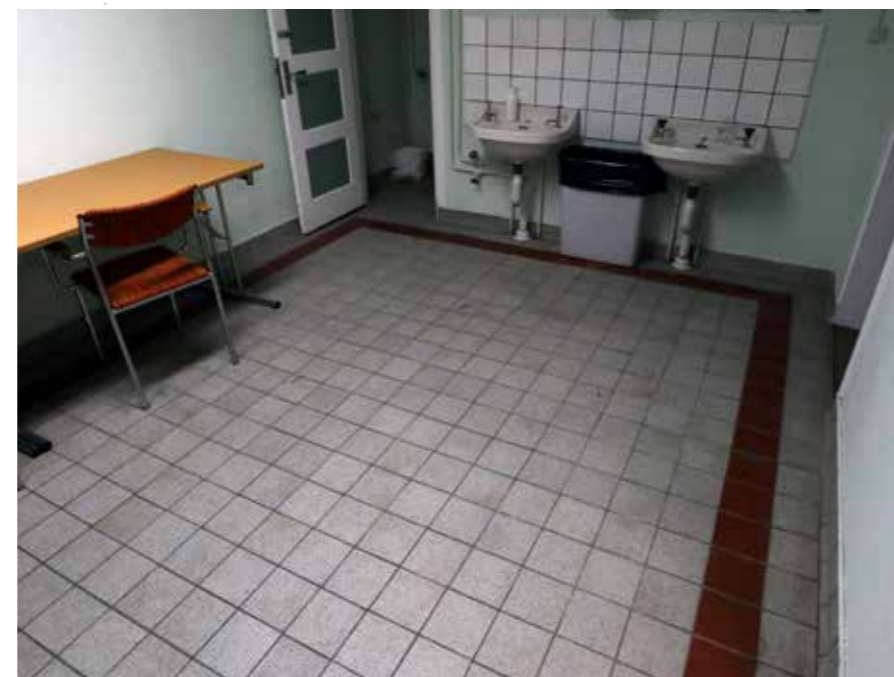
Loge i källaren bakom scenen. Notera golvet med den dekorativa frisen.

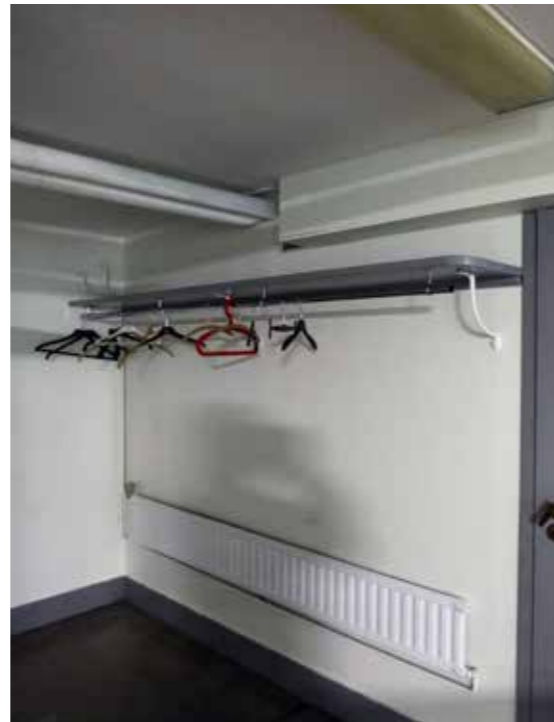
I kaprummet finns ett fåtal äldre hatthyllor som sannolikt är ursprungliga. Dessa är enkla i sin utformning men är hantverksmässigt utförda och bör återanvändas i byggnaden.

Ursprunglig hatthylla

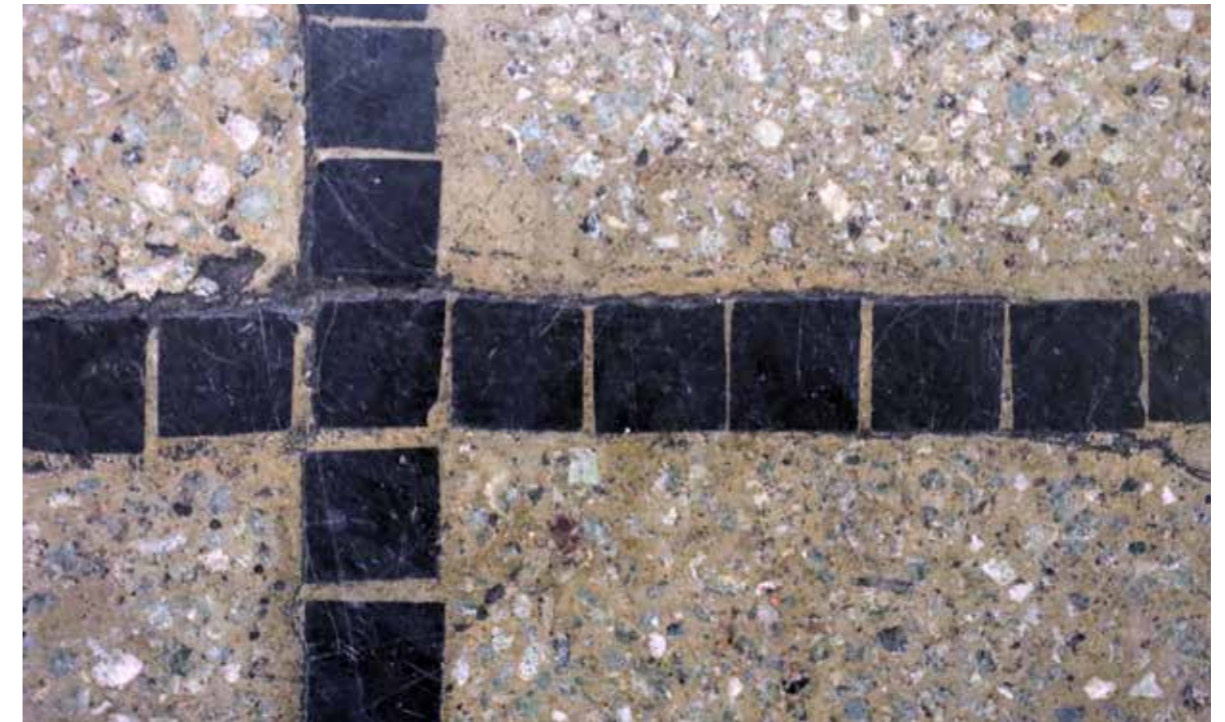
I foajén och kapprummet finns unika, karaktärstarka ursprungliga terrazzogolv med inslag av svart stenmosaik. Mosaiken ligger över skarvar i golvet. Dessa skarvar är till för att golvet ska kunna röra sig något. De eleganta trapporna mellan foajén och kapprummet i källaren är även de av terrazzo. Det finns små skillnader i ballasten hos terrazon i golv och trappa. Även golvet på första våningen i trapphuset har terrazzogolv. Enligt Adolf Wimans arbetsbeskrivning för bygget skulle terrazon vara grön. Men färgen får nog mer beskrivas som grå med en svag grön nyans. Det svarta rutmönstret av mosaik ger golvytorna ett uttryck som förknippas med art deco-stilen.

Närbild på terrazzon och stenmosiken.

Byggnadens terrazzogolv samt trappar bör bevaras. Detta material är starkt karaktärskapande i byggnadens foajé och kapprum och fyller väl sitt syfte som slitstarkt ytskikt i hårt belastade lokaler. Golvtypen går att laga där sprickor och bortfall finns samt poleras upp för ett trevligare intryck. Det finns svenska företag som är sakkunniga inom materialet terrazzo.

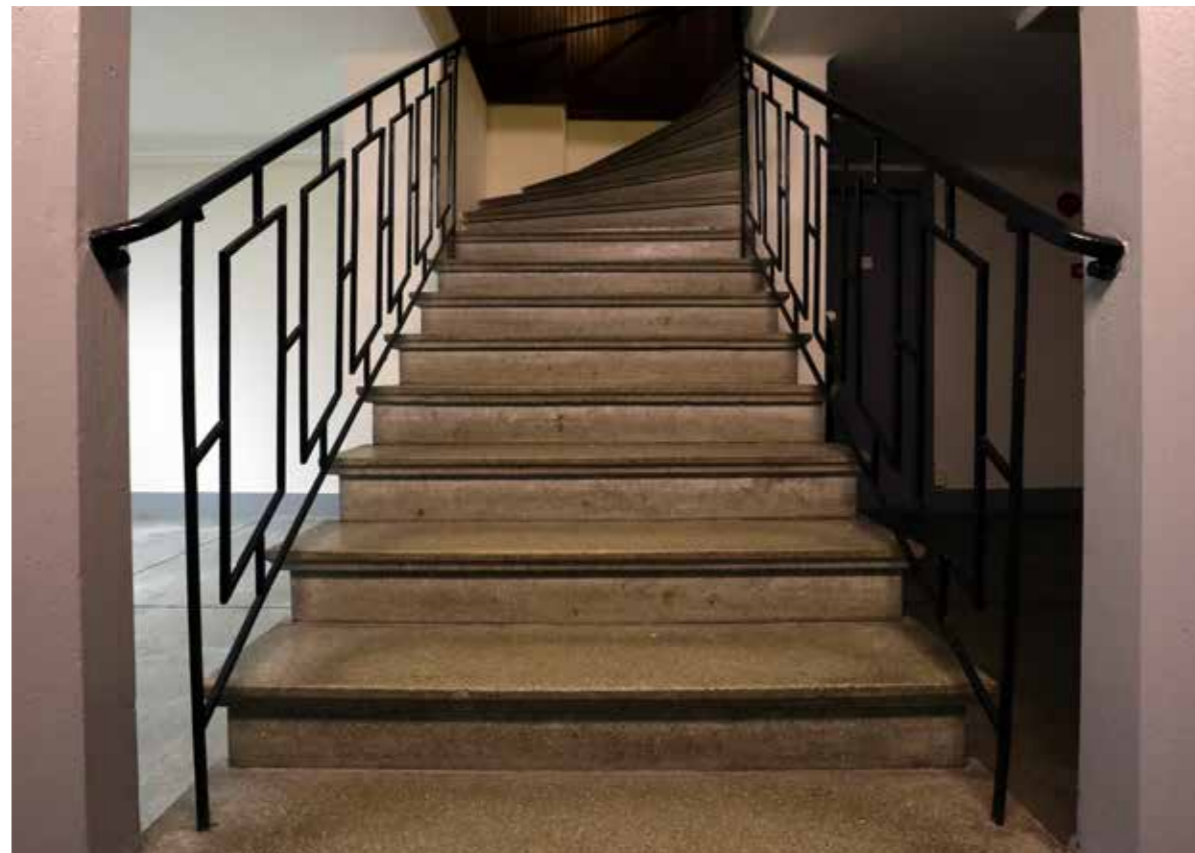
Formgjuten trappa i terrazzo. Notera den dekorativa trappnosen och de smidda räckena.

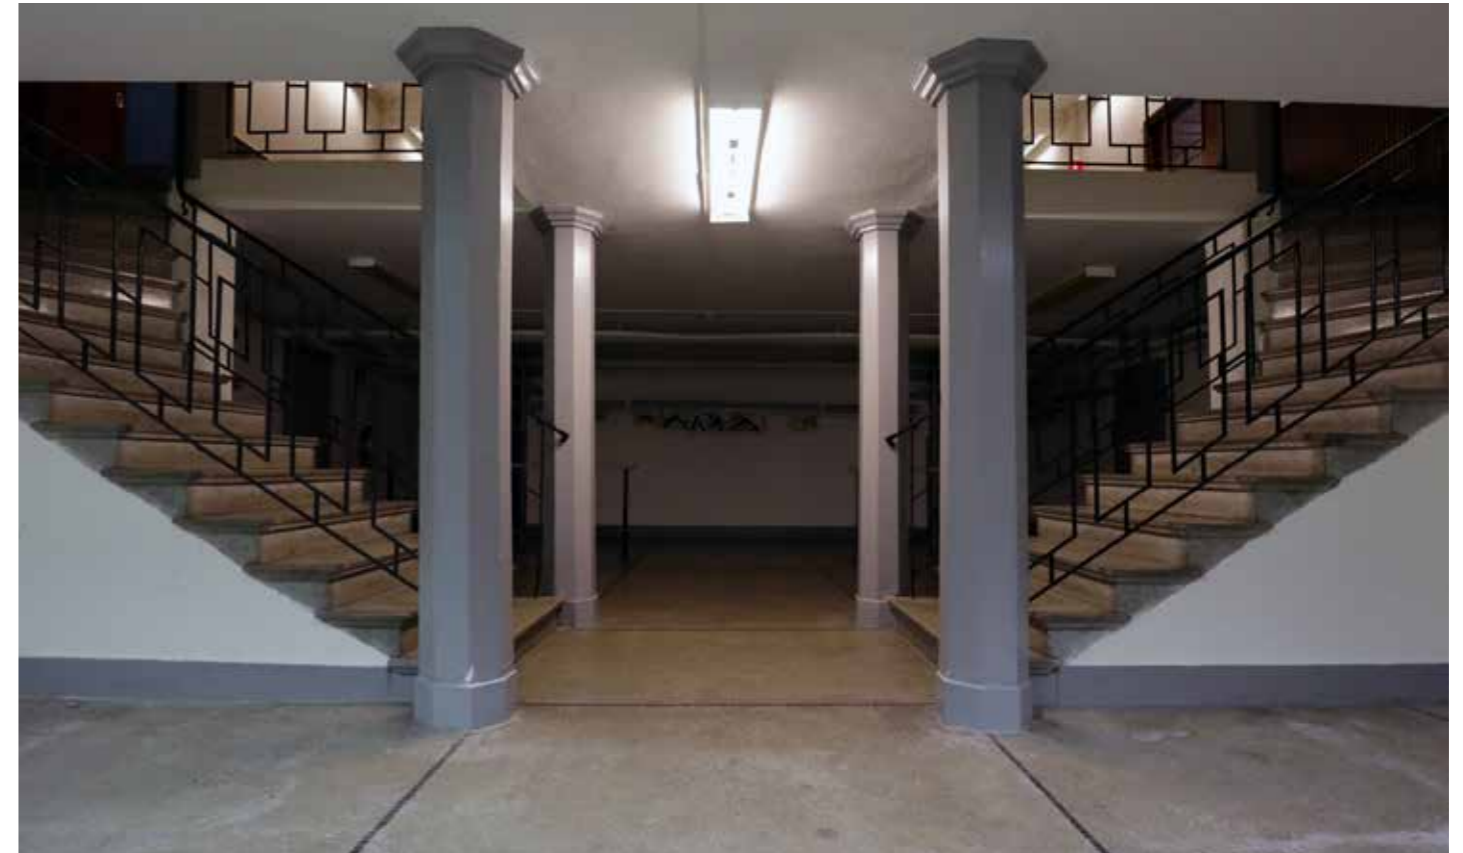
Kaprummets trappor är mycket elegant ställda mot varandra. Helheten ger ett intryck av stram art deco.

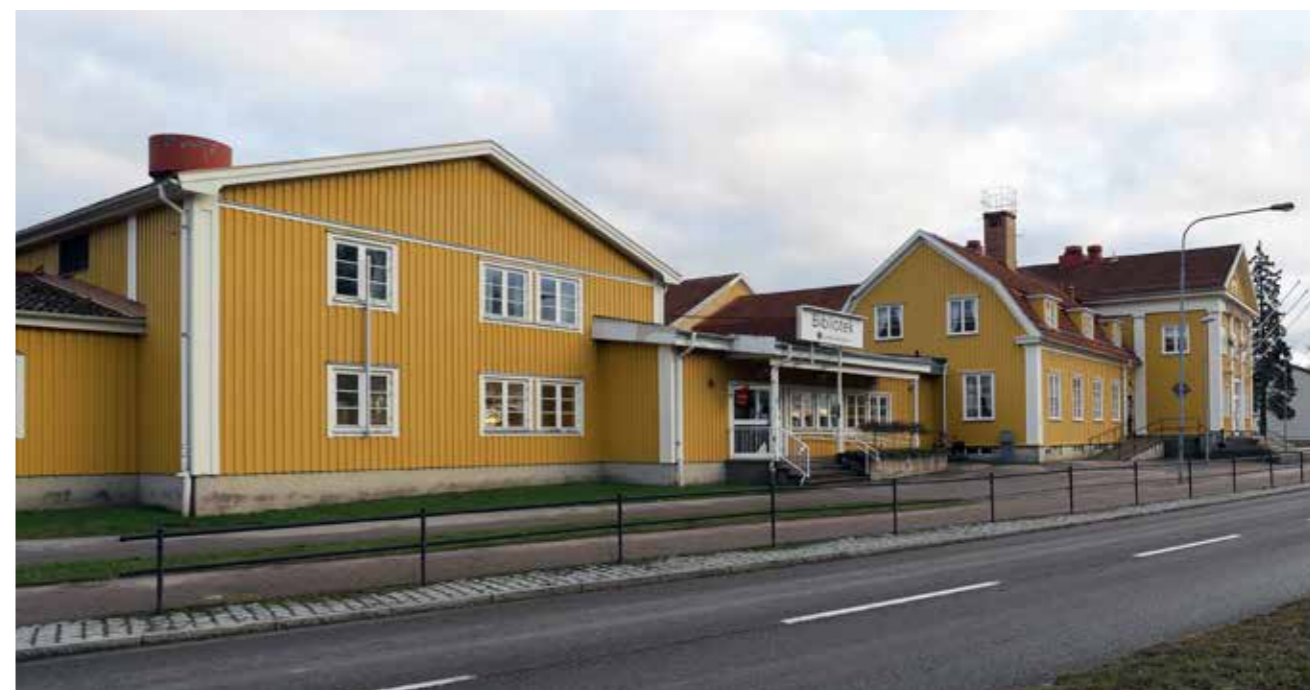
Tillbyggnaden i förhållande till huvudbyggnaden.
